Repertoriul selectiv al fântânilor de apă sărată din estul Transilvaniei

Catalogul prezintă fântânile de apă sărată identificate pe parcursul cercetărilor etnografice din anul 2005. Deși informațiile prezentate aici au doar rol informativ, dorim să atragem atenția asupra acestora, în special asupra celor care sunt protejate de construcții, pe care noi le-am denumit “case”. Tocmai datorită prezenței acestor case, dar și al rolului pe care fântânile și apa sărată îl au în viața comunităților în care se regăsesc, considerăm că acestea pot fi clasificate drept adevărate monumente etnografice, motivațiile fiind numeroase.

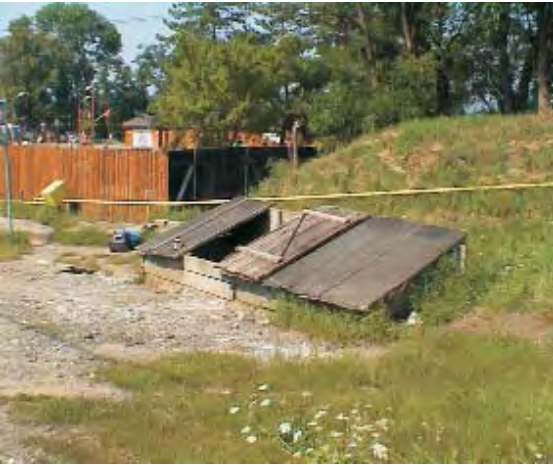
1

1. Fântână de apă sărată, parțial amenajată (Foto 1)

Comuna *Ideciu de Jos*, jud. Mureș. Ștrandul cu apă sărată
GPS: A = 401 m; E = 7 m; N = 46°49,349'; E = 24°45,730'
Forma de administrare: proprietatea comunei
Stare de conservare: bună

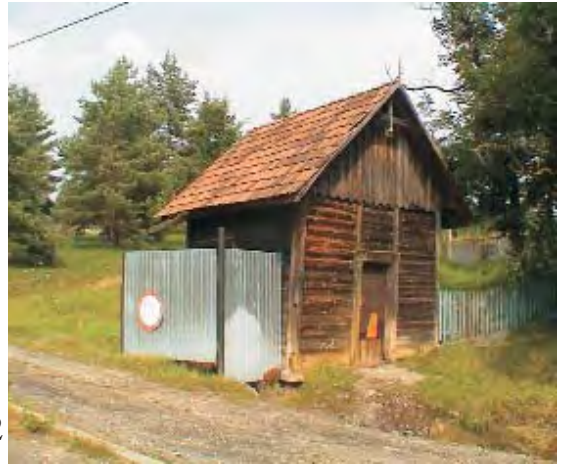
2

2. Fântână de apă sărată, cu casă (Foto 2)

Comuna *Ideciu de Jos*, jud. Mureș. Ștrandul cu apă sărată
GPS: A = 404 m; E = 7 m; N = 46°49,361'; E = 24°45,733'
Forma de administrare: proprietatea comunei, încuiată permanent
Stare de conservare: bună

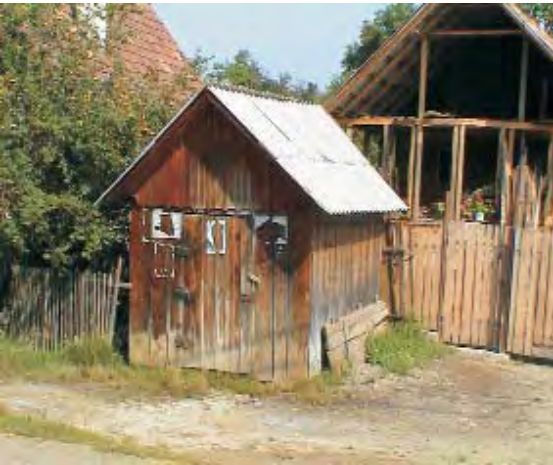
3

3. Fântână de apă sărată, cu casă (Foto 3)

Sat *Jabenîța*, comuna Solovăstru, jud. Mureș
GPS: A = 386 m; E = 7 m; N = 46°46,905'; E = 24°47,166'
Forma de administrare: proprietatea comunei, încuiată permanent
Stare de conservare: precară; apa fântânii și-a pierdut complet salinitatea, probabil datorită schimbării cursului izvorului ce o alimentă.

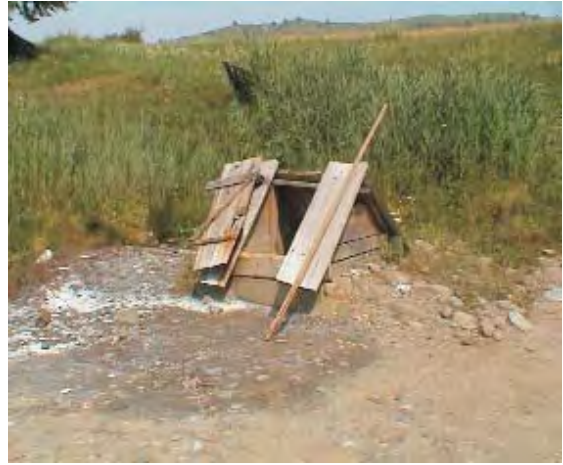
4

4. Fântână de apă sărată, parțial amenajată (Foto 4)

Sat *Jabenîța*, comuna Solovăstru, jud. Mureș. “*La Gurețe*”
GPS: A = 385 m; E = 5 m; N = 46°47,048'; E = 24°46,681'
Forma de administrare: proprietatea comunei
Stare de conservare: bună; a fost de curând reamenajată, după ce apa primei fântâni, situată în centrul satului, și-a pierdut salinitatea.

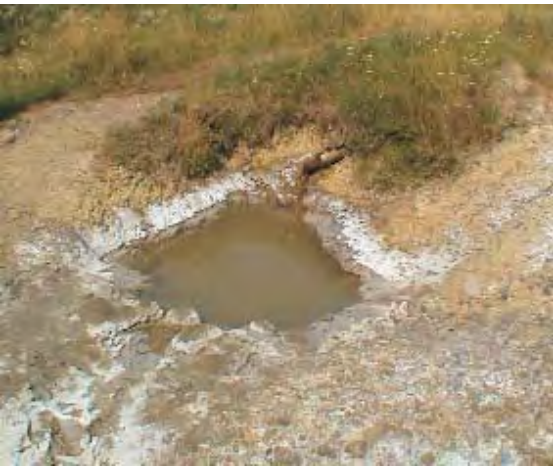
5

5. Fântână de apă sărată, neamenajată (Foto 5)

Comuna *Gurghiu*, jud. Mureș. Dealul Slatini
GPS: ---
Forma de administrare: fântâna este în prezent părăsită
Stare de conservare: precară, construcția care adăpostea fântâna a dispărut; apa, deși mai este sărată, este foarte murdară și nu se poate folosi

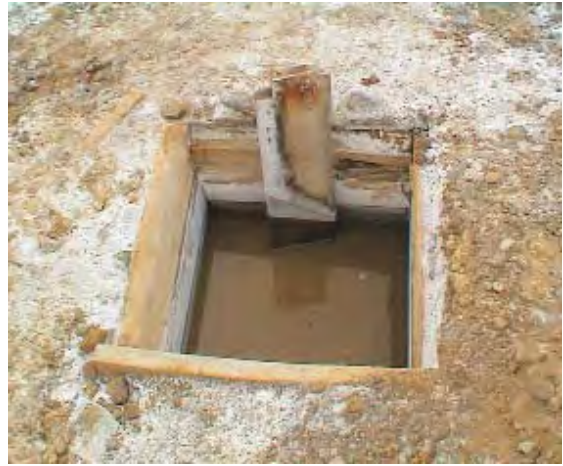
6

6. Fântână de apă sărată, parțial amenajată (Foto 6)

Sat *Orșova*, comuna Gurghiu, jud. Mureș. “*La Slatini*”
GPS: A = 466 m; E = 7 m; N = 46°45,309'; E = 24°53,415'
Forma de administrare: fântâna este proprietatea satului Orșova
Stare de conservare: în curs de deteriorare

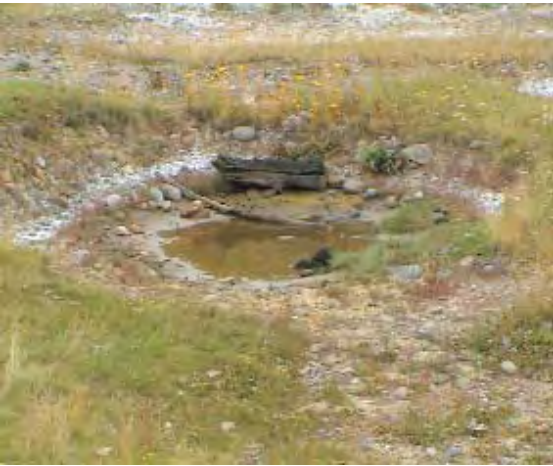
7

7. Fântână de apă sărată neamenajată (Foto 7)

Forma de administrare: numită “*fântâna orșovenilor*” aparține locuitorilor satului Orșova
Stare de conservare: precară; construcția care adăpostea fântâna nu mai există; apa se menține curată datorită exploatării de către săteni, care o curăță periodic. Nivelul conținutului de sare e scăzut.

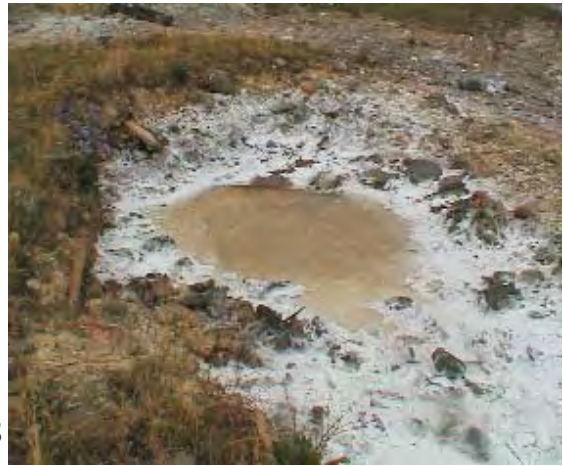
8

8. Fântână de apă sărată neamenajată (Foto 8)

Stare de conservare: precară; construcția care adăpostea fântâna nu mai există; apa se menține curată datorită exploatării de către săteni, care o curăță periodic.

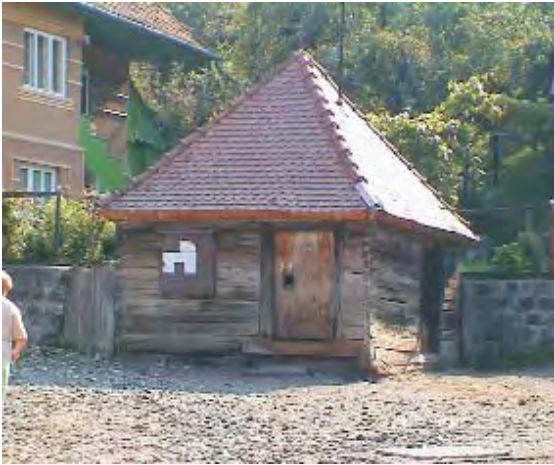
9

9. Fântână de apă sărată, cu casă (Foto 9)

Stare de conservare: foarte bună, apa sărată este considerată aliment, motiv pentru care administratorii fântânii o țin încuiată permanent, atât din motive de igienă, cât și din motive de siguranță.

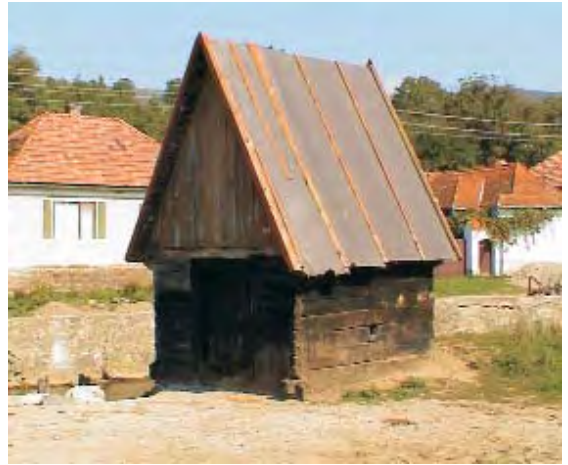
10

10. Fântână de apă sărată, cu casă (Foto 10)

Stare de conservare: bună, fântâna în sine se păstrează bine, dar construcția dă semne de deteriorare. Găleata și încuietoarea fântânii sunt ruginite.

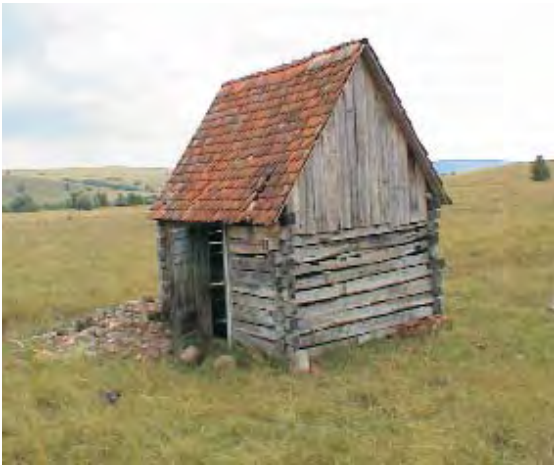
11

11. Fântână de apă sărată, cu casă (Foto 11)

Stare de conservare: precară; fântâna a fost părăsită, datorită probabil distanței la care se află de sat; este în paragină; apa a început să își piardă salinitatea.

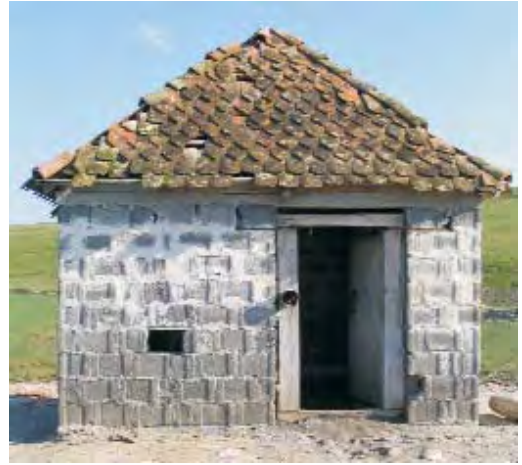
12

12. Fântână de apă sărată, cu casă (Foto 12)

Stare de conservare: precară; fântâna nu mai este încuiată, dar construcția este destul de rezistentă, fiind din bolțari. Acoperișul însă se distruge treptat, iar interiorul a fost deja devastat.

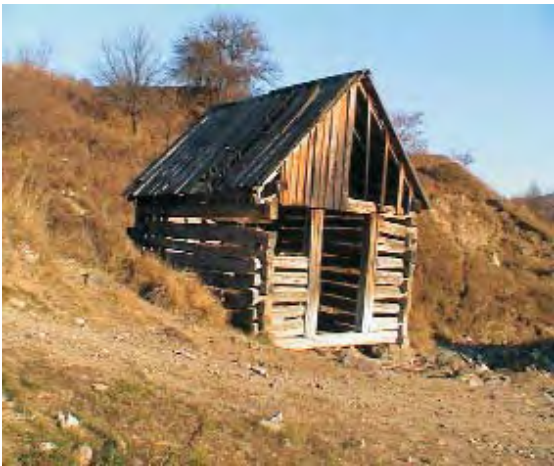
13

13. Fântână de apă sărată, cu casă (Foto 13)

Stare de conservare: precară; fântâna a fost părăsită, deși de aici se alimentau cu apă și localnicii din satul Aldea. Atât fântâna cât și construcția sunt în paragină, și vor dispărea în curând dacă nu vor fi salvate.

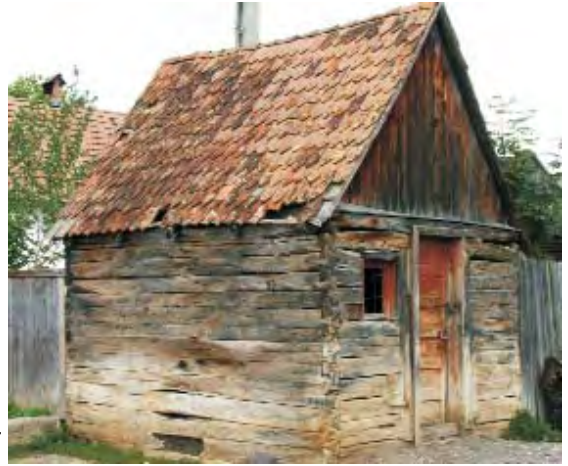
14

14. Fântână de apă sărată, cu casă (Foto 14)

Stare de conservare: bună; este îngrijită de un administrator, care o descurie conform unui program prestabilit. Atât fântâna cât și construcția au fost recent reparate.

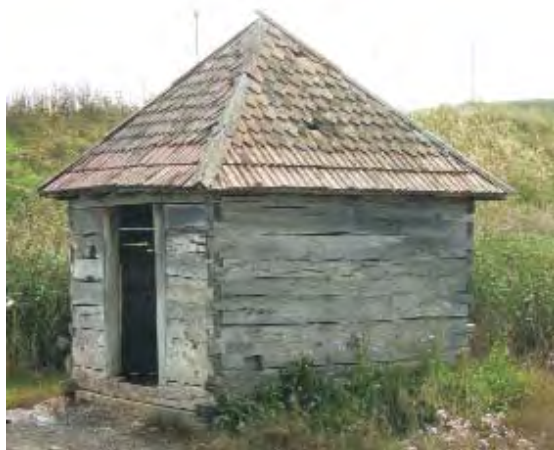
15

15. Fântână de apă sărată, cu casă (Foto 15)

Stare de conservare: precară; deși clădirea care adăpostește fântâna este relativ bună, apa fântânii a suferit deteriorări. Datorită iazurilor care au fost amenajate lângă aceasta, și a căror ape se revarsă pe timpul ploilor, inundând fântâna, apa acesteia s-a murdărit și s-a îndulcit. Nefiind încuiată, deși mai are ușă, este expusă și poluării cu praf, fiind situată chiar lângă un drum de țară.

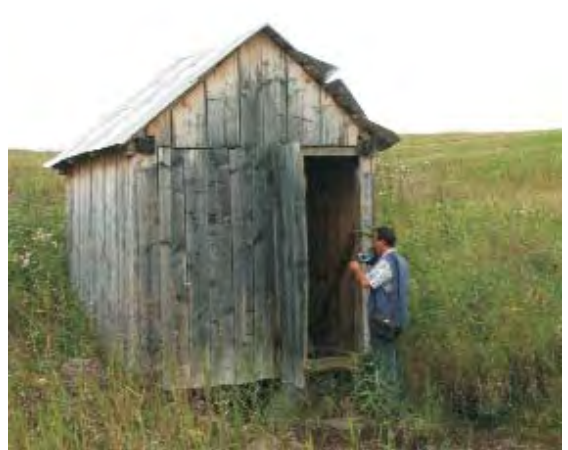
16

16. Fântână de apă sărată, cu casă (Foto 16)

Stare de conservare: precară; atât fântâna cât și casa fântânii sunt deteriorate; podeaua lipsește, interiorul construcției a fost invadat de buruieni.

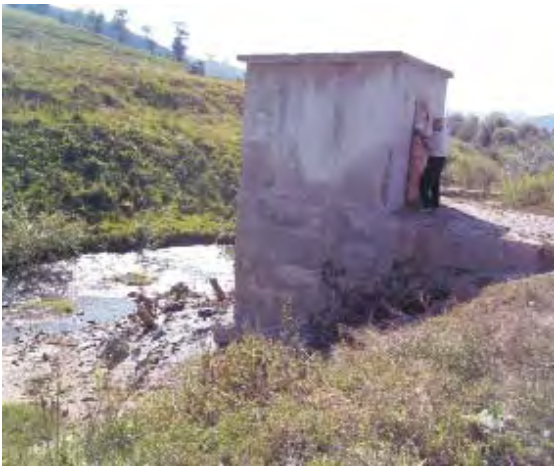
17

17. Fântână de apă sărată, cu casă (Foto 17)

Stare de conservare: bună; deși casa originală a fântânii nu mai există, aceasta a fost înlocuită cu o construcție din beton, foarte rezistentă; fântâna a fost reparată complet. Părțile metalice însă dau semne de rugină.

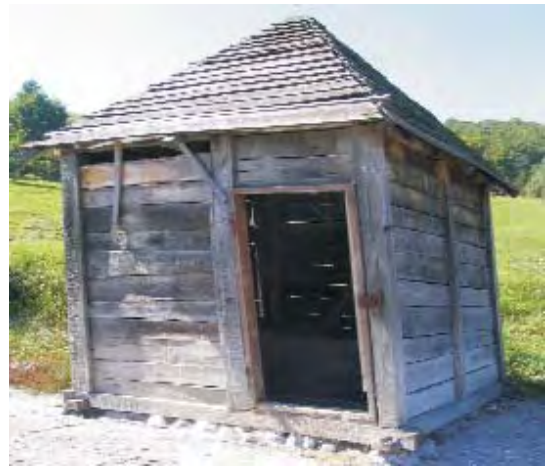
18

18. Fântână de apă sărată, cu casă (Foto 18)

Stare de conservare: precară; construcția stă să cadă, dar a fost consolidată parțial de localnici. Fântâna se deteriorează pe zi ce trece. Deoarece apele pluviale pătrund în fântână prin scândurile acoperișului, apa fântânii este amenințată de îndulcire.

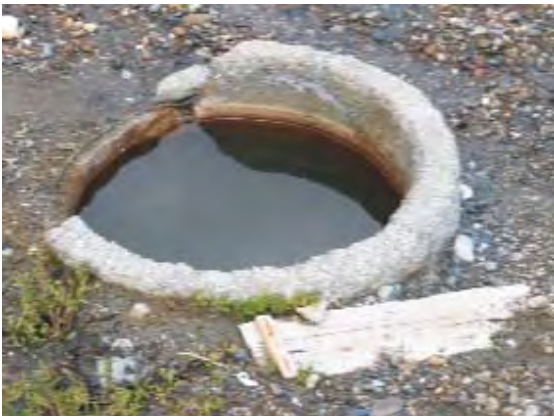
19

19. Fântână de apă sărată, parțial amenajată (Foto 19)

Stare de conservare: precară; nefiind amenajată, apa fiind captată într-un tub de beton, necoperit, este expusă tuturor riscurilor ce pot duce la desalinizarea apei și la murdărirea acesteia.

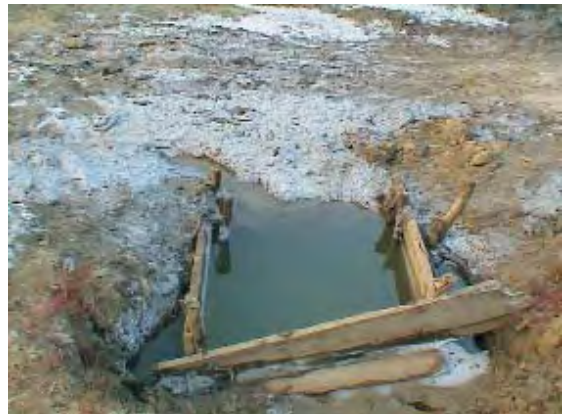
20

20. Fântână de apă sărată, neamenajată (Foto 20)

Stare de conservare: precară; fântâna nu este amenajată, ghizdurile de lemn care o înconjurau s-au deteriorat; nu este protejată de pătrunderea precipitațiilor și a mizeriei. Totuși ea este folosită încă de săteni și de localnicii satelor din jur.

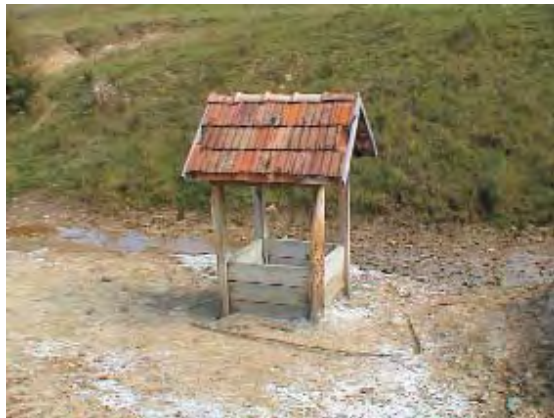
21

21. Fântână de apă sărată, parțial amenajată (Foto 21)

Stare de conservare: bună; deși este situată la distanță de sat și de alte localități, se păstrează într-o stare bună, fiind protejată parțial, printr-un mic acoperiș. A fost recent refăcută.

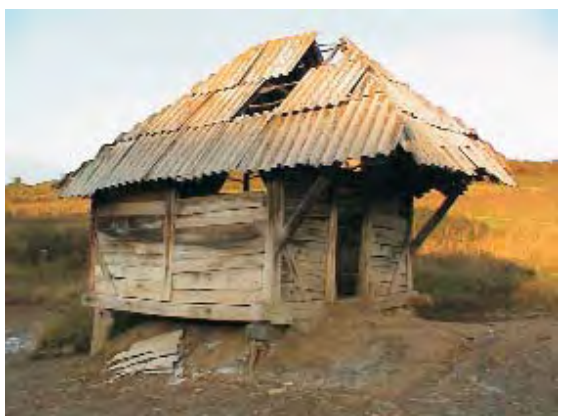
22

22. Fântână de apă sărată, cu casă (Foto 22)

Stare de conservare: precară; lipsește ușa, motiv pentru care fântâna se deteriorează continuu, ca și construcția ce o adăpostește.

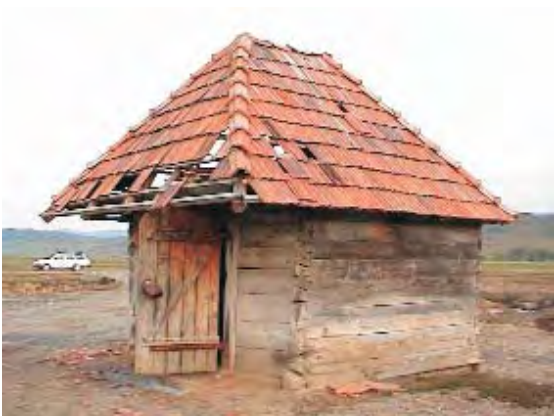
23

23. Fântână de apă sărată, cu casă (Foto 23)

Stare de conservare: precară.

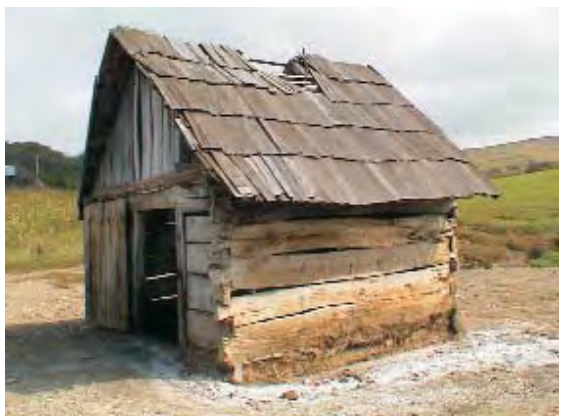
24

24. Fântână de apă sărată, cu casă (Foto 24)

Stare de conservare: deteriorată; casa fântânii are acoperișul puternic afectat, motiv pentru care ploile pătrund în interior; salinitatea apei fântânii este însă ridicată, ea fiind folosită de toate satele din jur.

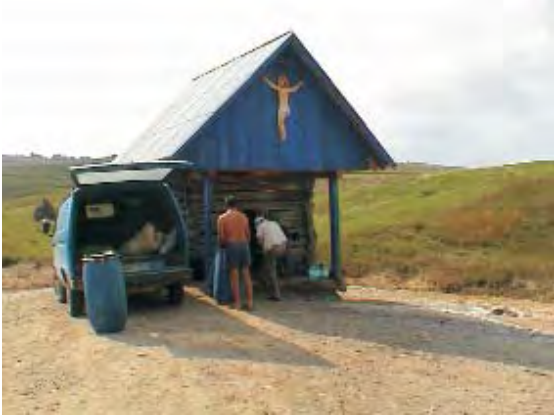
25

25. Fântână de apă sărată, cu casă (Foto 25)

Stare de conservare: foarte bună; a fost reparată în mai multe rânduri, dar ușa veche, din lemn, s-a înlocuit cu o ușă metalică, care este puternic corodată din cauza salinității din atmosferă.

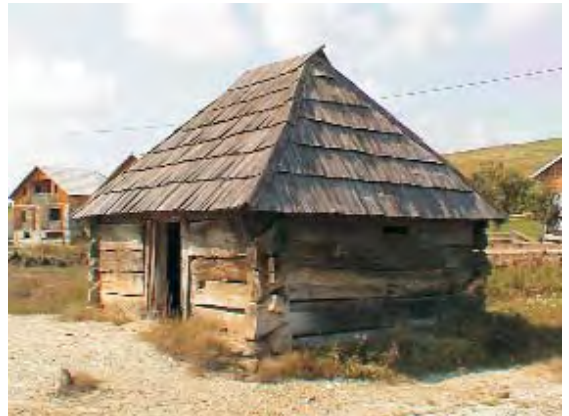
26

26. Fântână de apă sărată, cu casă (Foto 26)

Stare de conservare: foarte bună; construcția masivă din bârne groase de stejar rezistă trecerii timpului, fiind pe vremuri foarte atent îngrijită. Astăzi este însă părăsită, nu mai are ușă, iar noii localnici nu o folosesc.

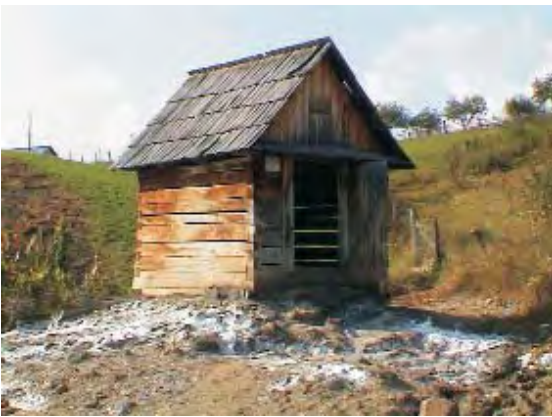
27

27. Fântână de apă sărată, cu casă (Foto 27)

Stare de conservare: bună; reconstruită de circa 10 ani, căzând pradă pe vremuri unui incendiu.

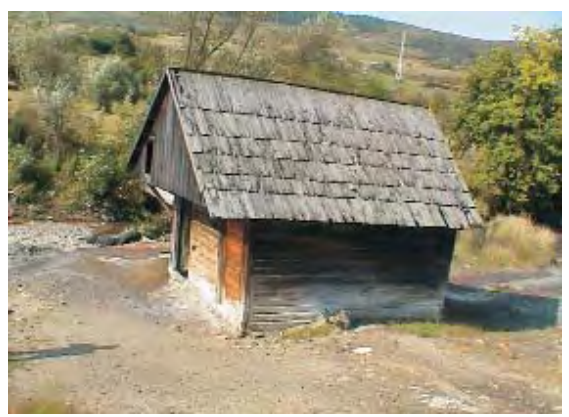
28

28. Fântână de apă sărată, cu casă (Foto 28)

Stare de conservare: foarte bună; datorită seriozității cu care a fost îngrijită s-a păstrat până și încuietoarea veche din lemn, după sistem arhaic, foarte rar întâlnită în zilele noastre.
